# ENERJİ KALİTESİ ÖLÇÜM VE KALİTE KONTROL RAPORU

1. FİRMA BİLGİLERİ			
Firma Adı	XXXXXXXXXXXXXX VE Tic. A.Ş.	Rapor Numarası	20.05.2026-22
Periyodik Kontrol Adresi	ASO 1. ORGANİZE SANAYİ BÖLGESİ XXXXXXXXXXXXXXXXXXXXXXXXSINCAN ANKARA	Rapor Tarihi	20.05.2026
		İSG-KATİP Sözleşme ID	
		Periyodik Kontrol Başlangıç Tarihi ve Saati	19.05.2026/9:30
		Periyodik Kontrol Bitiş Tarihi ve Saati	20.05.2026/17:30
SGK Sicil Numarası		Bir Sonraki Periyodik Kontrol Tarihi	-----
Periyodik Kontrol Metodu ve Kapsamı	<ul style="list-style-type: none"><li>TS HD 60364-4-41 Alçak Gerilim Elektrik Tesisleri – Bölüm 4: Güvenlik İçin Koruma – Bölüm 41: Elektrik Çarpmasına Karşı Koruma</li><li>TS HD 60364-6 Alçak Gerilim Elektrik Tesisatları – Bölüm 6: Doğrulama</li><li>İş Ekipmanlarının Kullanımında Sağlık ve Güvenlik Şartları Yönetmeliği</li><li>Elektrik Tesislerinde Topraklamalar Yönetmeliği</li><li>Elektrik İç Tesisleri Yönetmeliği</li></ul>

2.2. TESPİT EDİLEN BİLGİLER			
Tesisatta kapsamlı değişiklik var mı?	<input type="checkbox"/> Var <input type="checkbox"/> Yok	Bir önceki periyodik kontrol etiketi var mı?	<input type="checkbox"/> Var <input type="checkbox"/> Yok Pano/Ekipman tanımlaması ADP

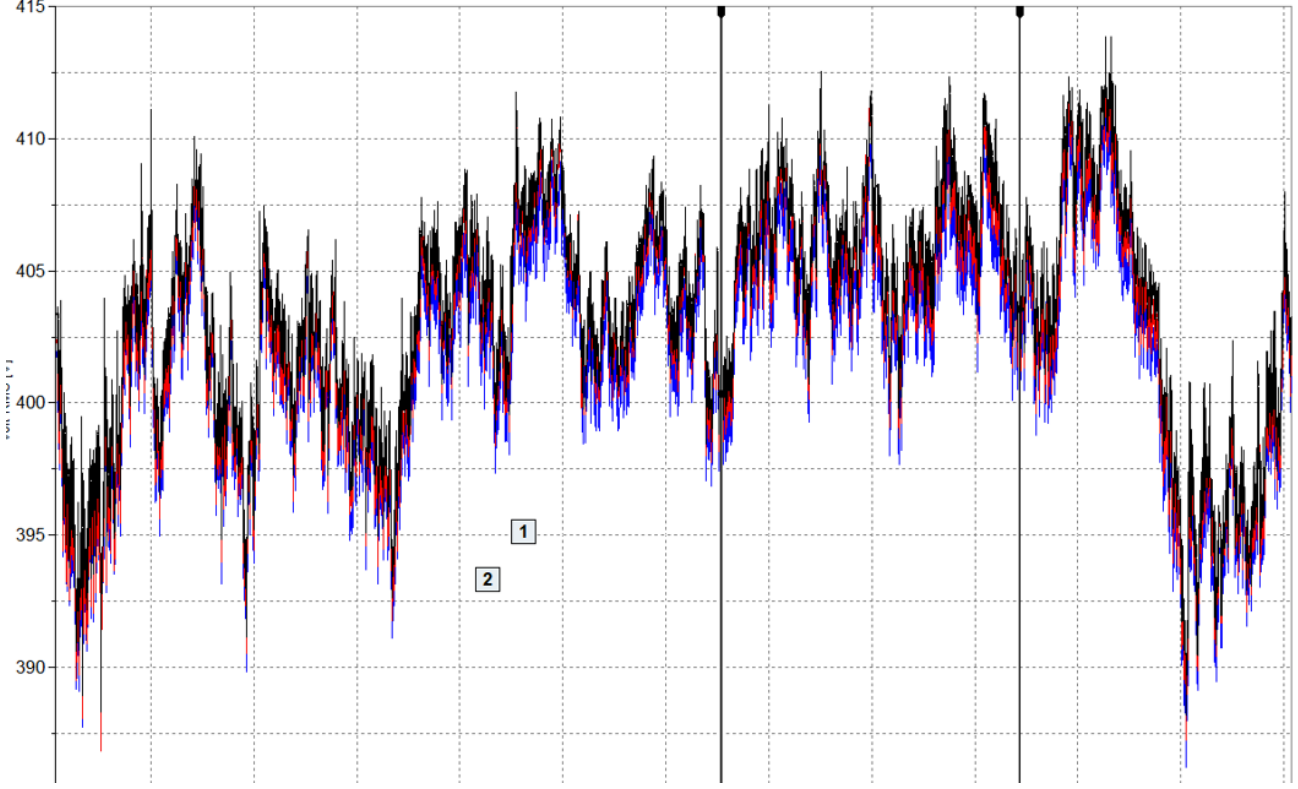
Üç faza ait **Volt RMS** L-L yani fazlar arası) gerilim değerlerinin zaman içindeki değişimini gösteriyor. Nominal gerilimin 400 V civarında salındığı, ancak zaman zaman **413-414 V** seviyelerine yükselip, anlık olarak **387 V** seviyelerine kadar düştüğü (gerilim dalgalanmaları ve anlık çökmeler/sıçramalar) net bir şekilde görülmektedir. Elektrik şebekelerinde ve endüstriyel tesislerde bu tarz yoğun dalgalanmaların ve gürültülü (parazitli) gerilim grafiklerinin arkasında genellikle şu temel sebepler yatar:

Grafikteki çok hızlı, anlık aşağı yönlü dik çizgiler (gerilim çökmeleri - voltage sags) ve yukarı yönlü sıçramalar (swells), tesis içindeki büyük güçlü yüklerin devreye girip çıkmasından kaynaklanır.

Grafikteki çizgilerin çok kalın, kırçillı ve adeta bir "gürültü bulutu" gibi görünmesi, dalga formunun saf bir sinüs olmaktan çıktığını ve yüksek frekanslı bileşenler içerdiğini gösterir.

- Bu akımlar sistem empedansı üzerinde **Gerilim Harmoniklerine (THD\_V)** yol açarak gerilim dalga şeklini bozar ve grafiğin bu şekilde gürültülü görünmesine sebep olur.

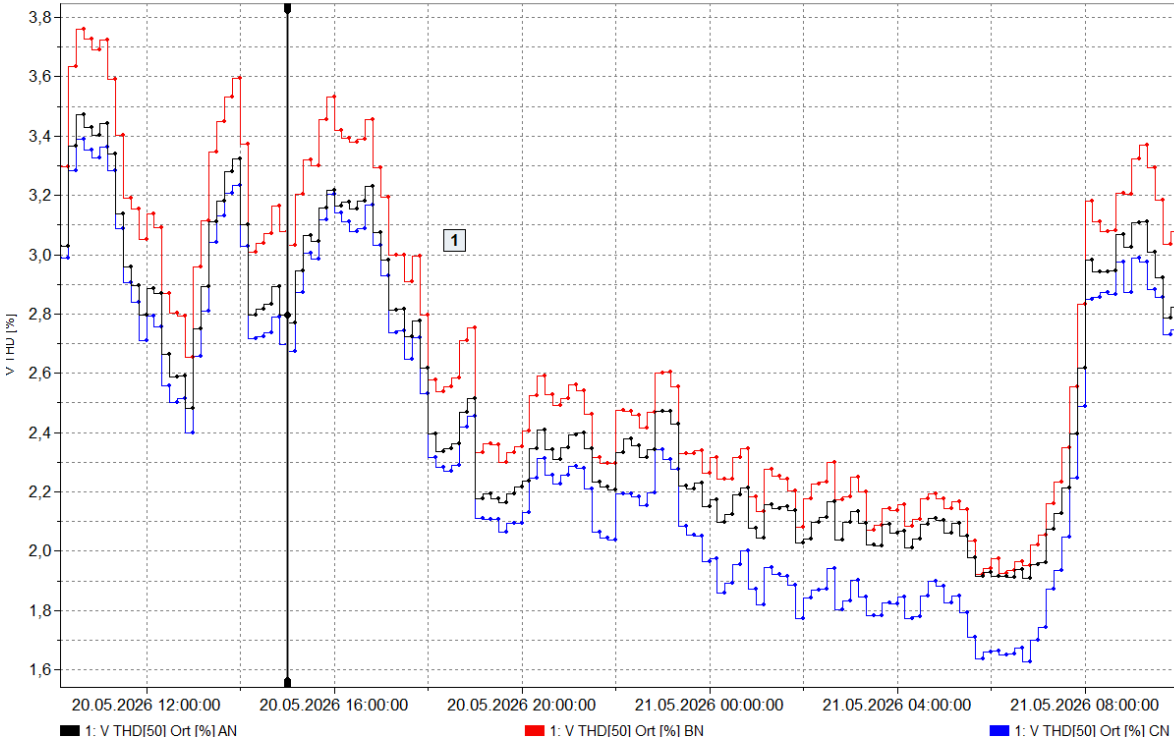
Bu yeni grafikte ise, tesisteki üç faza ait **Gerilim Toplam Harmonik Bozulması (V THD [%])** zamansal

değişimini gösteriyor. EN 50160 standardına göre AG şebekelerinde gerilim harmoniği sınır değeri **%8**'dir. Sizin grafiğinizde ise THD değerleri **%1,6 ile %3,8** arasında seyrediyor.

İlk grafikteki o çok kalın, adeta bir "gürültü bulutu" gibi duran kırçilli yapının **ana sorumlusunun bu harmonikler olduğu görülmektedir**. Harmoniklerin sisteme olan etkisini ve iki grafik arasındaki korelasyonu şu şekilde açıklayabiliriz:

- 20.05.2026 saat 12:00 civarı:** V THD değeri **%3,8** ile zirve yapmış. Muhtemelen ilk grafikte gerilimin 413-414 V gibi en yüksek tepe değerlerine ulaştığı veya en yoğun parazitli (kalın çizgili) olduğu anlar, bu harmonik zirveleriyle çakışıyor.
- 21.05.2026 saat 02:00 - 06:00 arası (Gece Vardarisi):** Harmonik oranları **%1,6 - %2,2** bandına, yani en dip seviyeye gerilemiş. Bu durum, geceleri tesisteki doğrusal olmayan yüklerin (baskı makineleri, motor sürücüler vb.) durduğunu veya yükün hafiflediğini gösterir. İlk grafiğe bakıldığında, bu saat aralığında gerilim çizgilerinin incelendiğini ve dalgalanmanın azaldığını görülmektedir.

- Gerilim Dalgalanmasını Tetikler:** Harmonikler, şebeke empedansı ile birleştiğinde anlık gerilim düşümlerini ve sıçramalarını derinleştirir. İlk grafikteki ani 390 V altına düşüşlerin arkasında, bu harmonik akımlarının trafo üzerinde yarattığı ek gerilim düşümleri (voltage drops) yatar.

- Elektronik Kart ve Sürücü Arızaları:** %3,8'lik gerilim harmoniği, motor sürücülerin (VFD) DC bara kondansatörlerini aşırı ısıtır. Sürücülerin sık sık "Aşırı Gerilim" (Overvoltage) veya "Haberleşme Hatası" vererek durmasının gizli sebebi budur.
- Şalterlerin ve Koruma Elemanlarının Sebepsiz Açması:** Harmonikler, akımın tepe değerini (crest factor) değiştirir. Bu da termik manyetik şalterlerin veya RCD (kaçak akım) rölelerinin, tesiste aşırı bir yük olmamasına rağmen "sebepsiz yere" ısınarak veya anlık olarak açmasına (trip) yol açar.
- Kondansatör Bankalarının Ömrünün Bitmesi:** Eğer tesiste harmonik filtresiz (düz) kompanzasyon varsa, bu %3,8'lik gerilim harmoniği kondansatörler tarafından emilir. Kondansatörler aşırı akım çeker, şişer veya patlar. Aynı zamanda şebeke ile kondansatörler arasında **rezonans** riskini doğurarak ilk grafikteki dalgalanmayı daha da büyütür.

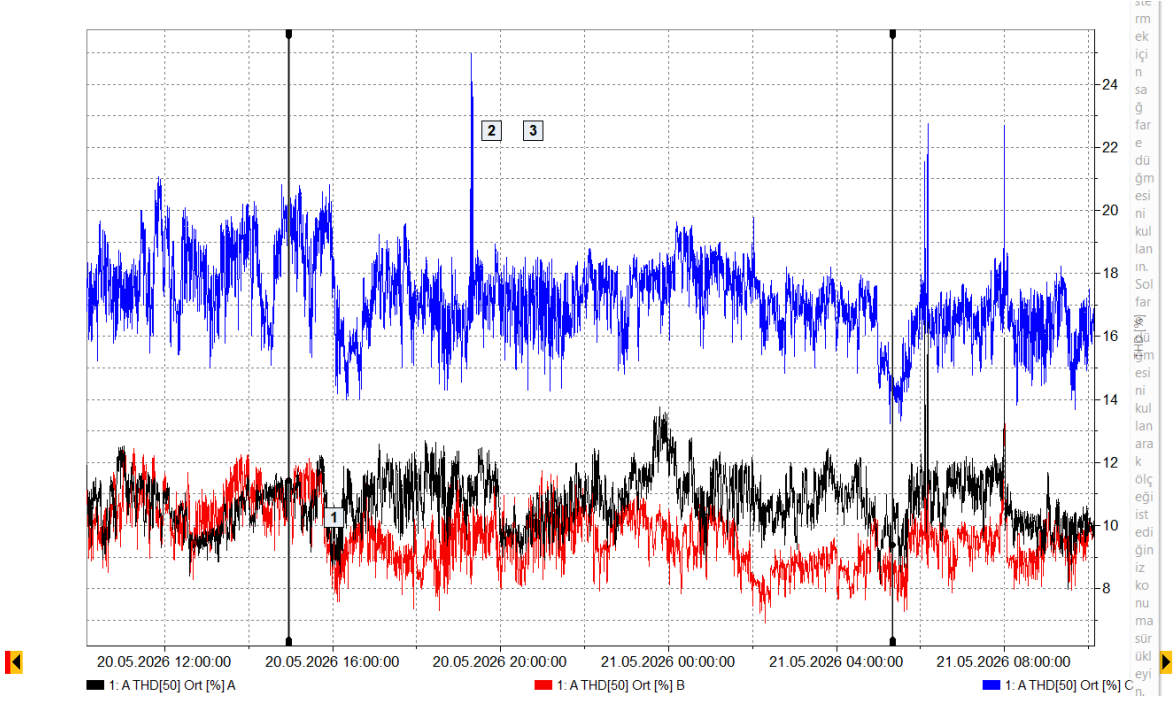
ADP Panosu akım harmonigi grafigi

Akım toplam harmonik distorsiyonu(grafiğindeki) (THD\_I) grafiğini incelediğimizde, tesisin enerji kalitesi ve operasyonel kararlılığı açısından oldukça kritik sinyaller göze çarpıyor.

Grafikteki en belirgin problem, **mavi renkli C fazının** diğer iki fazdan tamamen bağımsız ve çok daha yüksek bir harmonik yük altında olmasıdır:

- A (Siyah) ve B (Kırmızı) Fazları:** Genel olarak %8 ile %12 bandında seyrediyor. Standart endüstriyel tesisler için sınır değerlerin bir tık üzerinde olsa da kendi içinde tutarlı bir grafik çiziyor.
- C (Mavi) Fazı:** Neredeyse tüm gün boyunca **%15 ile %20 bandı arasında** çok yüksek bir harmonik seviyesinde geziniyor. Bu durum, tesisteki tek fazlı yoğun harmonik üreten yüklerin (örneğin tek fazlı sürücüler, yoğun UPS hatları veya belirli baskı/aydınlatma grupları) ezici bir şekilde C fazına yüklendiğini net olarak gösteriyor.

- [2] Numaralı Etiket (20.05.2026 ~19:30):** C fazında anlık olarak **%25 seviyesine** dayanan çok sert bir harmonik piki görülüyor.
- 21.05.2026 Sabah Saatleri (~05:30 ve ~08:00):** Sabaha karşı ve sabah mesai başlangıcına yakın saatlerde yine C fazında %22-23 seviyelerine çıkan ani harmonik zıplamaları var. İlginç olan, bu sabaha karşı yaşanan pikte **A (siyah) fazında da eş zamanlı yukarı yönlü dikey bir sıçrama** olması. Bu durum, o saatte devreye giren büyük bir endüstriyel ekipmanın (büyük bir motor, kurutucu veya baskı ünitesi start-up anı) yarattığı şok etkisini gösteriyor olabilir.

- [1] Numaralı Etiket (~15:30):** Bu bölgede tüm fazların harmonik harmonisinde genel bir dalgalanma ve ardından B ile C fazında kısa süreli bir düşüş eğilimi gözleniyor. Muhtemelen tesisteki bazı ana yüklerin durdurulduğu veya vardiya değişimi gibi bir operasyonel geçiş anına denk geliyor.
- Gece Saatleri (21.05.2026 00:00 - 04:00):** Üretimin muhtemelen yavaşladığı veya yüklerin azaldığı gece saatlerinde bile harmoniklerin taban seviyesi (özellikle C fazında %16'nın altına) çok fazla düşmüyor. Bu, harmonik kaynağı olan cihazların (örneğin stand-by konumundaki sürücüler, UPS'ler veya kesintisiz çalışan havalandırma/filtreleme sistemleri) sürekli devrede olduğunu fısıldıyor.

Mevcut THD\_I seviyeleri (özellikle %20'lere dayanan C fazı), uluslararası standartların (IEEE\ 519 gibi) kabul edilebilir sınırlarının oldukça üzerindedir. Bu durum tesiste şu problemlere davetiye çıkarır:

- Nötr Akımının Aşırı Yükselmesi:** Fazlar arasındaki bu denli büyük harmonik dengesizliği ve 3. harmonik gibi bileşenlerin varlığı, nötr hattından çok ciddi akımlar akmasına sebep olur. Bu da nötr kesitinin ısınmasına ve panolarda gizli tehlikelere yol açar.
- Şalter Açmaları ve Kart Arızaları:** Harmonik piki yaşanan anlarda (grafikteki dik mavi çizgilerde) koruma röleleri ve kompakt şalterler sebepsiz yere açma yapabilir, hassas elektronik kartlar yanabilir.
- Trafo ve Kablo Isınmaları:** Harmonik yükü, trafoda ek kayıplara (foucault ve histerezis kayıpları) neden olarak trafoyu erken yaşlandırır ve verimi düşürür.

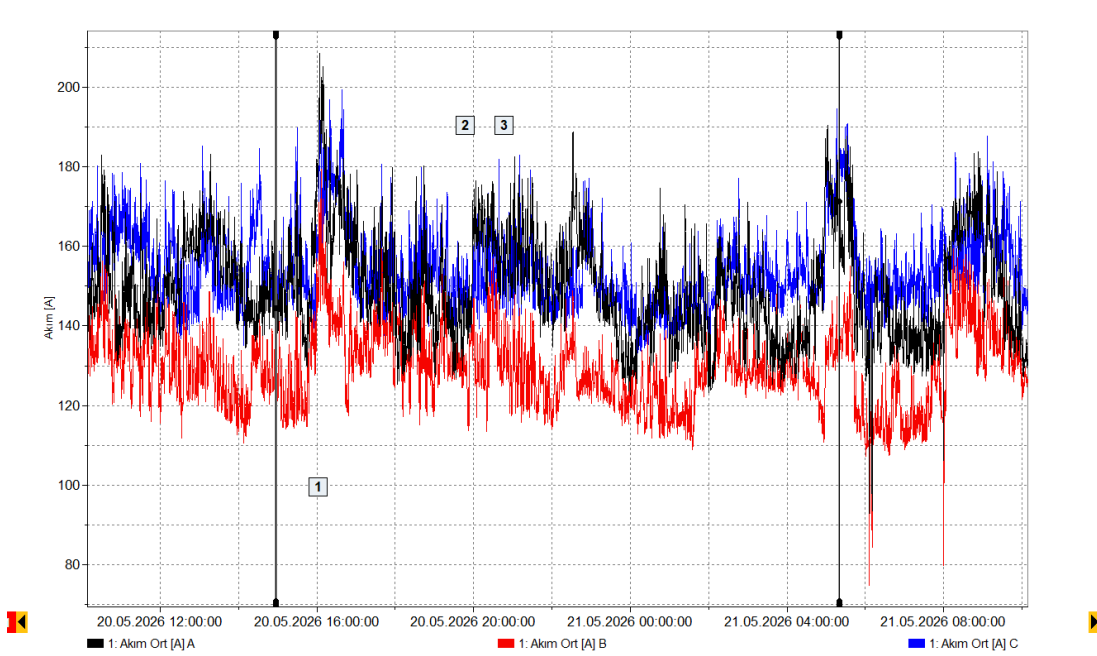
ADP Panosu akım grafigi

ADP Panosu akım grafiği ,az önce incelediğimiz akım toplam harmonik distorsiyonu (THD\_I) grafiğinin **kök nedenini (root cause)** eksiksiz bir şekilde açıklıyor. İlk grafik harmoniklerin **yüzdese oranını** gösterirken, bu grafik doğrudan **RMS Akım (A)** değerlerini zamana bağlı olarak önümüze seriyor.

- A (Siyah) ve C (Mavi) Fazları:** Akım genlikleri neredeyse başa baş gidiyor. Her iki faz da gün boyunca ortalama **140A ile 170A** arasında yük çekiyor.
- B (Kırmızı) Fazı:** Diğer iki faza göre belirgin şekilde daha az akım çekiyor (ortalama 110A - 130A bandında).

**İlişki:** A ve C fazları benzer akımları çekmesine rağmen, ilk grafikte yalnızca C 'nin harmonik yüzdesinin (THD\_I) tavan yapması, **C fazına bağlı olan yüklerin lineer olmayan (harmonik üreten) karakteristiğinin çok daha baskın olduğunu** kanıtlıyor. A fazındaki yükler daha temiz/lineer akım çekerken (örneğin standart motorlar), C fazındaki yükler şebeke dalga formunu ağır şekilde bozuyor (örneğin hız kontrol cihazları veya doğrultucular).

- [1] Numaralı Etiket ve Sonrası (20.05.2026 ~15:30):** \* *Akım Grafiğinde:* Bu esnada tesiste ani bir yüklenme oluyor; A ve C fazlarındaki akım anlık olarak **200A sınırını aşıyor**.

- **[2] Numaralı Etiket ve Sonrası (20.05.2026 ~19:30):**
  - *Akım Grafiğinde:* Tam bu saatte C fazının akımı ani bir düşüş yaşayıp dalgalanırken, A fazı (siyah) vites yükselterek 160A bandına oturuyor.

- **21.05.2026 Sabaha Karşı (~05:30) Sıçraması:**
  - *Akım Grafiğinde:* Sabaha karşı A (siyah) ve C (mavi) fazlarında eş zamanlı olarak akımın anlık olarak **180A - 190A** seviyelerine fırladığı görülüyor.

Tesisinizde hem **akım (yük) dengesizliği** var (B fazı bariz şekilde boşta kalmış) hem de **harmonik karakter dengesizliği** var (C fazı kirli yüklerle boğuşuyor).

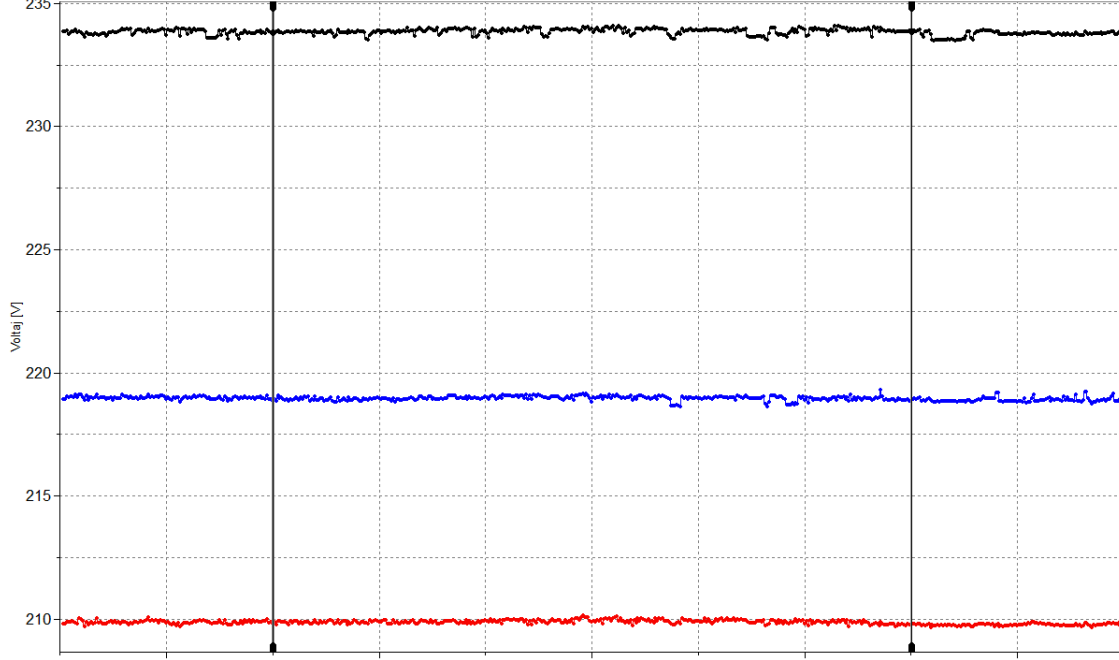
UPS GİRİŞ GERİLİM GRAFİĞİ

Gerilim grafiği, tesisinizdeki enerji kalitesi probleminin en kritik halkasını ve **ana kök nedeninilerinden birinin ups olduğunu gösteriyor**. Ölçülen bu **Voltaj (V)** grafiği, UPS girişindeki **Faz-Nötr** gerilimlerinin endüstriyel tesislerde nadiren görülecek düzeyde **korkunç bir gerilim dengesizliği ve çökmesi** mevcut.

- A Fazı (Siyah):** Yaklaşık **234V** seviyesinde, oldukça yüksek ve sağlıklı bir gerilim değerine sahip.
- C Fazı (Mavi):** Yaklaşık **219V** seviyesine gerilemiş. Şebeke nominal değeri olan 230V'un altına düşmüş.
- B Fazı (Kırmızı):** Yaklaşık **210V** seviyesine çakılmış durumda. Bu değer, standart kabul sınırlarının (%10 toleransın) sınırına dayanmıştır ve endüstriyel cihazlar için kronik bir düşük gerilim alarmıdır.

Fazlar arasında **24 Voltluk** devasa bir fark var. Bu durum, tesiste çok ağır bir **şebeke empedans ve yük dengesizliği** olduğunun mutlak göstergesidir.

**Neyin Göstergesi?** Bu durum, tesiste çok ciddi bir **Nötr Noktası Kayması** olduğunun en net kanıtıdır. Fazlardan çekilen akımların hem vektörel genlik olarak dengesiz olması hem de C fazındaki aşırı harmoniklerin (özellikle 3. ve katları olan triplen harmoniklerin) nötr hattı üzerinde birikmesi, trafodaki veya ana panodaki nötr noktasının elektriksel olarak kaymasına neden olmuş.

**Nötr noktası kaydığı için, yükü az olan fazın gerilimi düşerken (B fazı), diğer fazın gerilimi (A fazı) yukarı fırlamıştır.**

**Bu grafik, problemin sadece basit bir "makine harmonik üretiyor" konusu olmadığını, tesisin ana besleme altyapısının (Trafo kademesi, ana bara, kablo kesitleri ve özellikle NÖTR hattı bağlantılarının) alarm verdiğini gösteriyor.**

- Nötr Hattı Kontrolü:** Ana panodaki ve trafo çıkışındaki nötr klemensleri, gevşeklikler ve nötr kablodaki ısınma acilen termal kamera ile kontrol edilmeli. Nötr topraklama sürekliliği incelenmeli.
- Trafo Kademe Ayarı:** Eğer şebeke empedansı çok zayıfsa ve yüklenme anında bu çökmeler yaşıyorsa, trafo kademesi (eğer tesis içi trafo varsa) gözden geçirilmeli ancak öncelikle fazlar dengelenmeli.
- Yüklerin Karma Dağıtımı:** Akım amperajlarını eşitlemek yetmez; lineer olan ve olmayan yükleri üç faza o kadar homojen dağıtmalısınız ki, nötr hattından akan bileşke akım (ve harmonik akımı) sıfıra yaklaşsın. Ancak bu sayede bu voltaj eğrileri birbirine yaklaşacaktır.

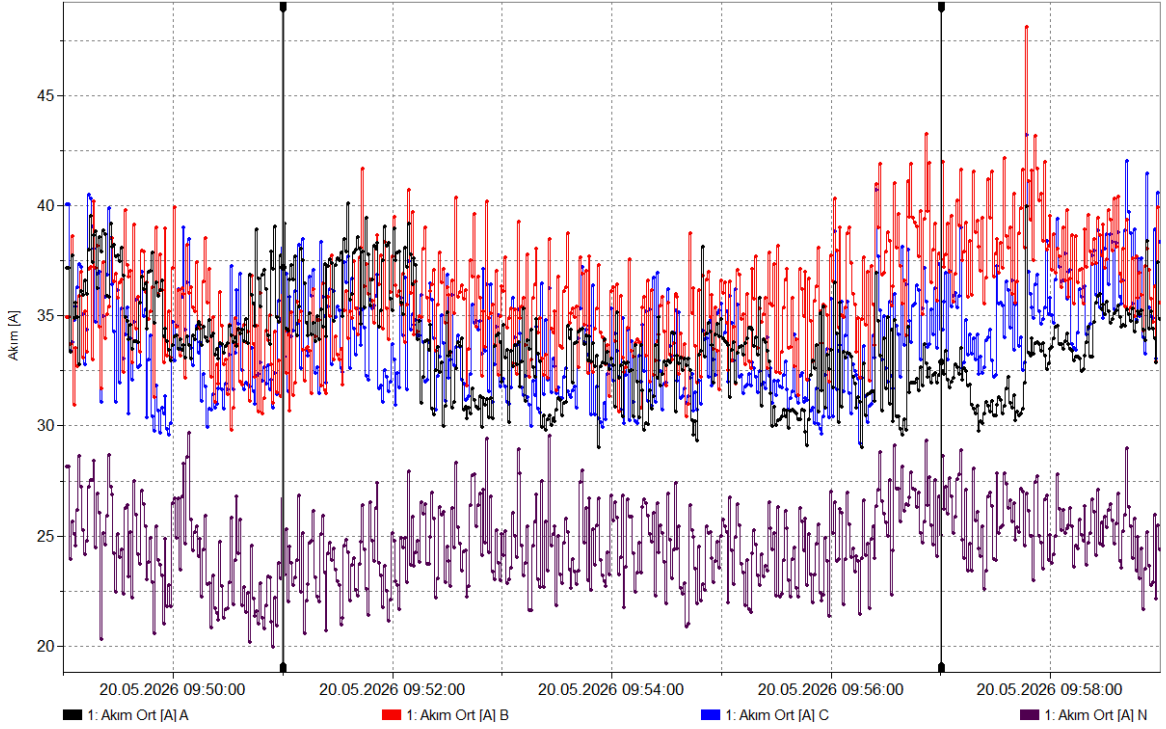
### UPS GİRİŞ AKIM GRAFİĞİ

UPS AKIM GRAFİĞİ, yapbozun en kritik parçasını yerine oturtuyor ve bir önceki **voltaj çökmesi ile nötr kayması teşhisimizi %100 oranında matematiksel olarak kanıtıyor.**

Bu grafik, yaklaşık 10 dakikalık çok dar bir zaman aralığında (09:50 - 10:00 arası) çekilmiş yüksek çözünürlüklü bir **Akım Ortalama (A)** grafiği. Diğer grafiklerden en büyük farkı, bu kez **Mor renkli Nötr Akımının (I<sub>N</sub>)** de ölçüme dahil edilmiş olmasıdır.

Grafikte faz akımları (A, B, C) ortalama **30A ile 40A** arasında çok dar ve birbirine yakın bir bantta salınıyor.

- Matematiksel Gerçek:** Eğer bu tesisteki yükler tamamen dengeli ve lineer (temiz) olsaydı, üç fazın vektörel toplamı birbirini sönmeyecek ve mor çizgideki nötr akımının sıfıra yakın (birkaç Amper) olması gerekecekti.
- Grafikteki Gerçek:** Mor renkli nötr akımı sürekli **23A ile 28A** arasında geziyor. Yani neredeyse bir faz akımı kadar (faz akımlarının yaklaşık %70'i kadar) bir akım, sürekli olarak nötr hattı üzerinden geri dönüyor.

İşte bu grafikte gördüğümüz **~25 Amperlik devasa nötr akımı**, trafo veya ana pano üzerindeki nötr noktasını elektriksel olarak kaydıran (çeken) dinamik güçtür. Nötr hattı üzerinden bu kadar yüksek bir akım (özellikle de harmonik akımı) aktığında, nötr kablusunun empedansı üzerinde ciddi bir gerilim düşümü oluşur ve bu da faz-nötr voltaj dengesini tamamen altüst eder.

Grafiğe dikkatli bakarsanız, faz akımlarının (özellikle kırmızı B fazının) ve nötr akımının çok hızlı, adeta testere dişi veya kare dalga formunda yukarı-aşağı zıplamalar yaptığını görebilirsiniz.

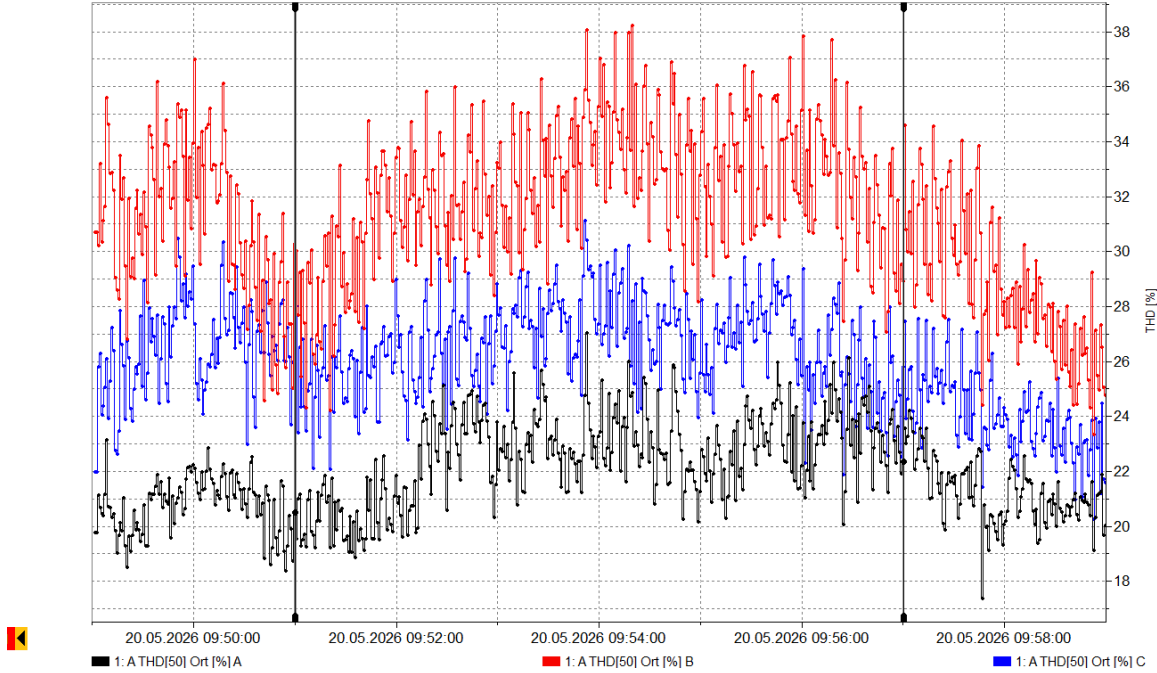
### UPS GİRİŞ AKIM HARMONİĞİ GRAFİĞİ

UPS GİRİŞ AKIM HARMONİĞİ GRAFİĞİ : Okunan temel verileri ve bunların ne anlama geldiğini şu şekilde özetleyebiliriz:

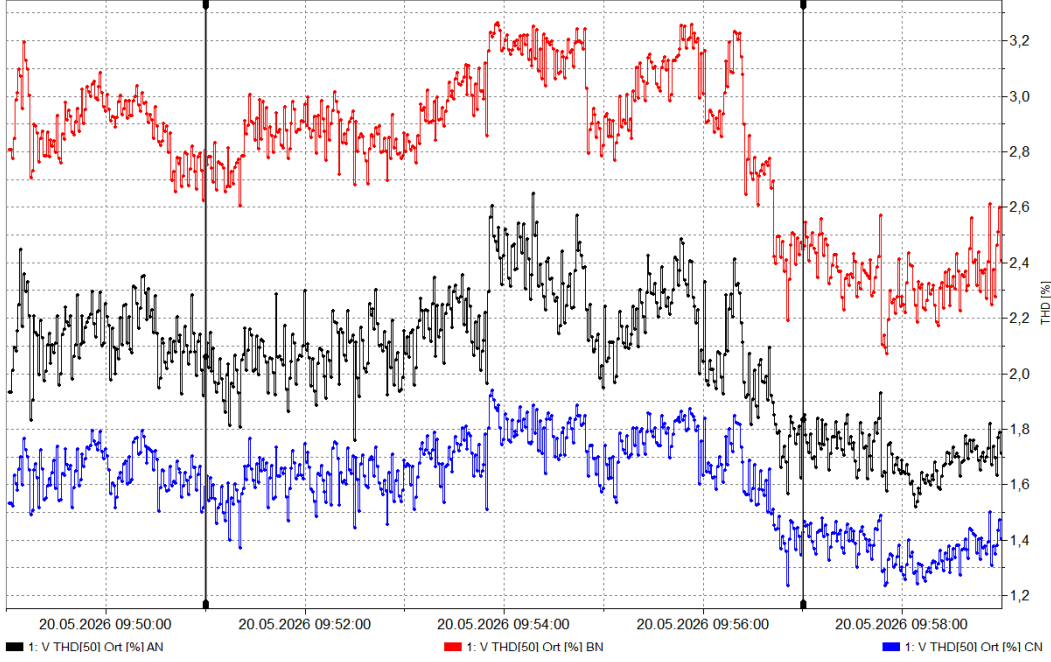
### UPS GİRİŞ GERİLİM HARMONİĞİ GRAFİĞİ

- B, A ve C fazlarındaki gerilim harmonikleri **ani bir düşüş** yaşıyor.
- B fazı %3,2 seviyelerinden %2,3'lere, A fazı %2,1'lerden %1,7'lere geriliyor.

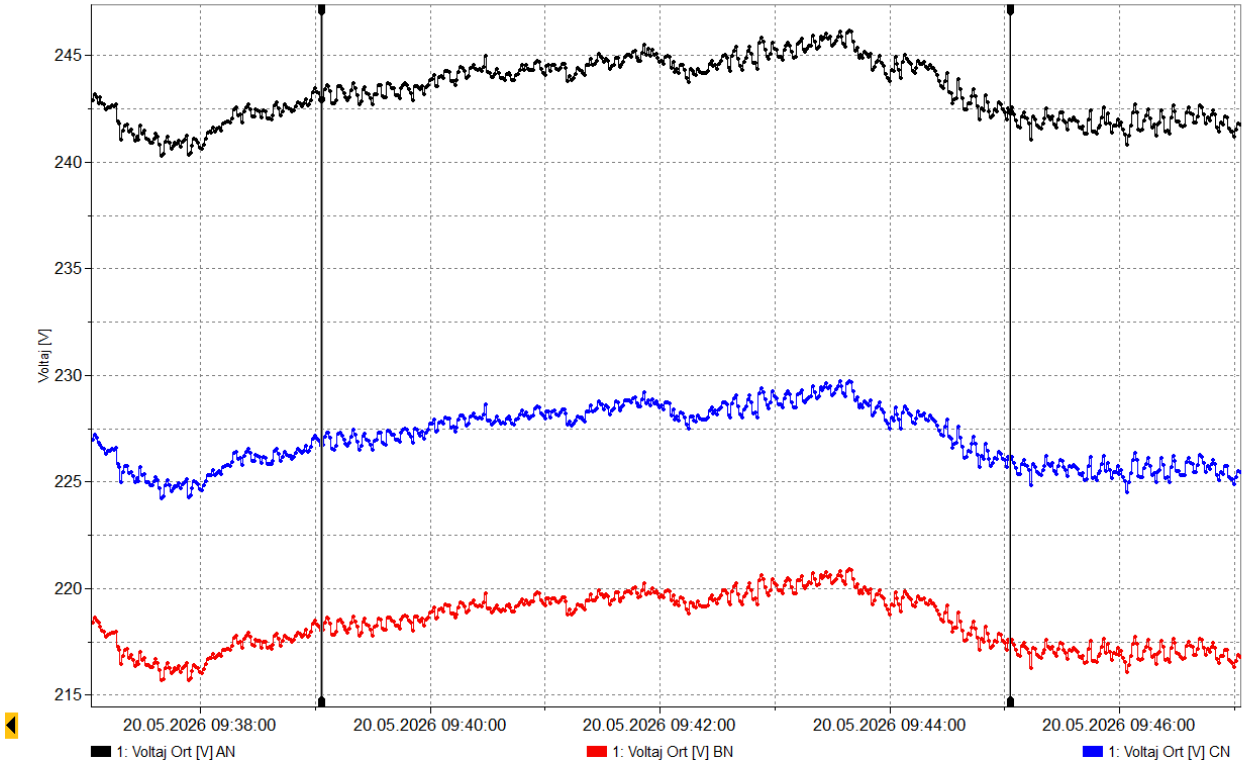
UPS ÇIKIŞ GERİLİM GRAFİĞİ, UPS'in **Çıkış Gerilim Değerlerini (Volt-RMS)** faz-nötr (AN, BN, CN) bazında gösteriyor. Ancak bu grafik, bir UPS çıkışından beklenen performansın aksine **oldukça sıra dışı ve ciddi bir problemi** gözler önüne seriyor.

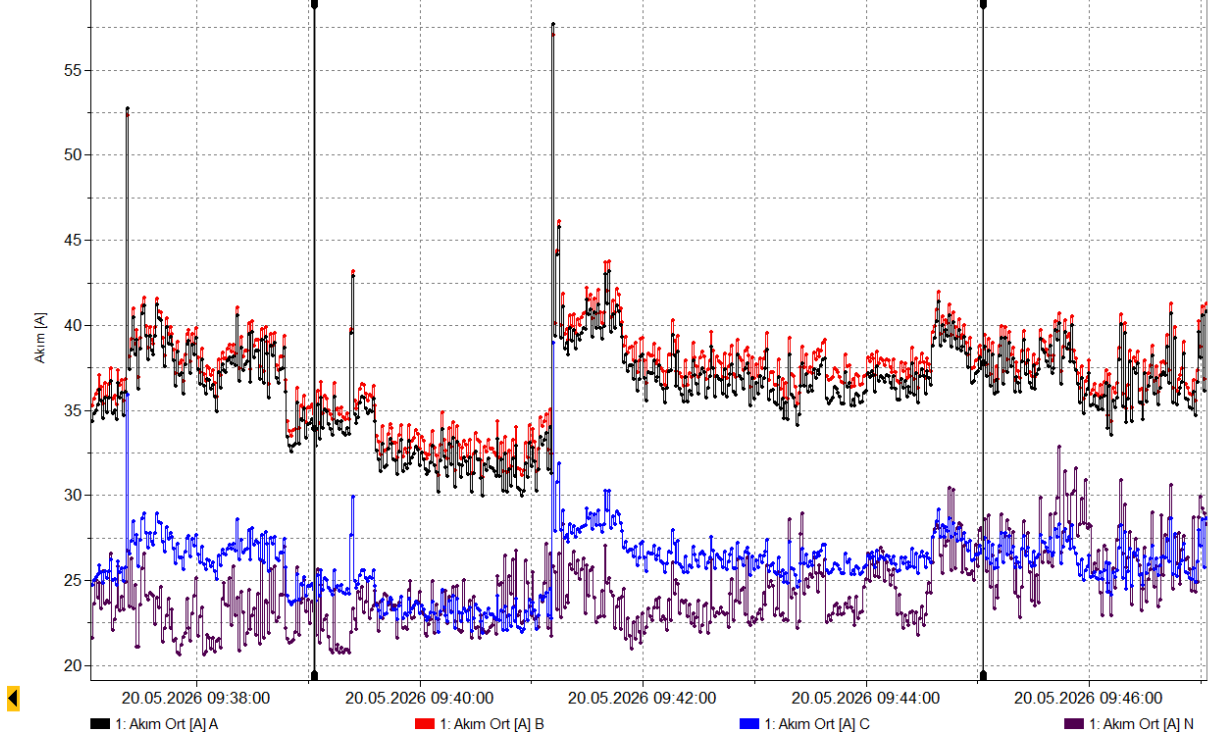
UPS ÇIKIŞ AKIM GRAFİĞİ,

- Nötr Kayması Kesinleşti:** A ve B fazlarından yüksek akım çekilirken, C fazından az akım çekiliyor ve bu esnada nötr hattından faz akımlarına yakın (~25 A) bir akım akıyor. Bu durum sistemde **nötr noktasının kaymasına** neden oluyor. Nötr noktası kaydığı için, yükün ve harmoniğin en yoğun olduğu B fazında gerilim 216 V'a baskılanırken, diğer fazlarda gerilim dengesizce yukarı fırlıyor.
- 09:41:10 civarındaki Ani Sıçrama:** Grafiğin tam ortasında (09:41:10) hem A hem B fazında anlık olarak **57 Amper'e varan çok sert bir akım piki (demeraj)** yaşanmış. Aynı anda C fazı ve Nötr akımı da yukarı fırlamış. Bu esnada gerilim grafiğine bakarsanız, gerilimlerin bu yükü karşılamak için anlık olarak hafif bir sarsıntı geçirdiğini görebilirsiniz.

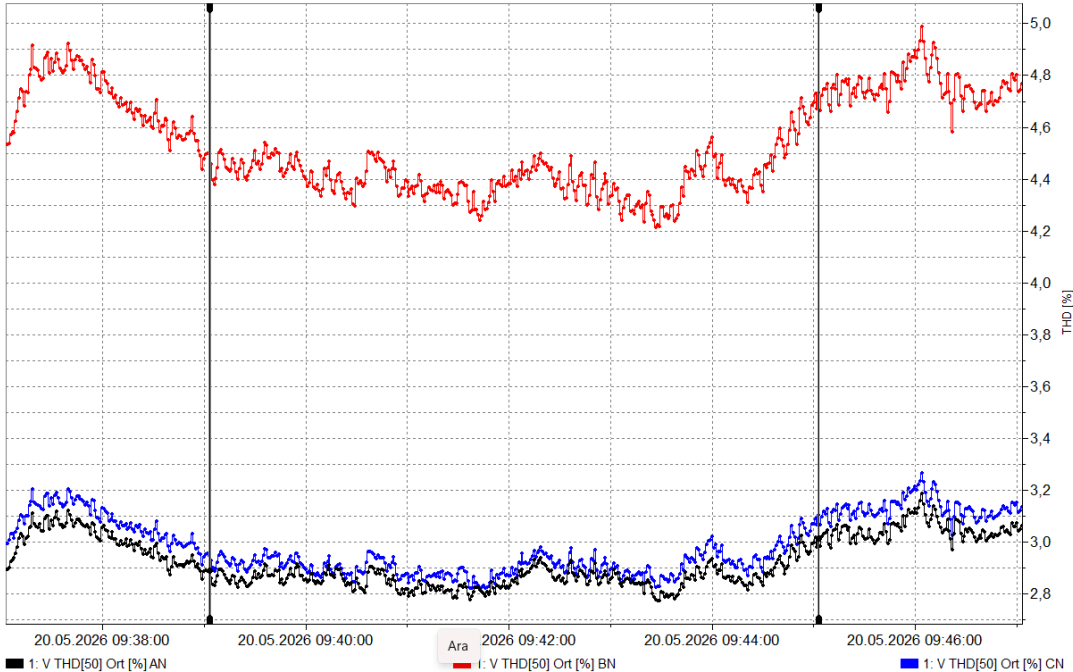
### UPS ÇIKIŞ GERİLİM HARMONİĞİ GRAFİĞİ,

**UPS ÇIKIŞ GERİLİM HARMONİĞİ GRAFİĞİNDEN** okunan teknik bulgular ve analizler şu şekildedir:
